Patología en una vivienda unifamiliar de tres plantas construida sobre una ladera

Sandra Graciela Orlandi¹ y María Alejandra Espelet²

Resumen

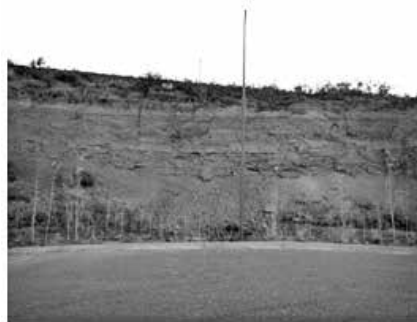
Con anterioridad a la inspección de la vivienda en cuestión, se realizó un recorrido por la zona a los fines de identificar la presencia de suelos expansivos, cuya actividad suele ser la causa de la mayoría de las patologías que se presentan en la zona. En taludes con cortes desnudos en las cercanías de la construcción pudo identificarse parte de una secuencia de origen marino, fuertemente fisurada, constituida por arcilitas, limolitas y areniscas y un espesor de suelo meteorizado de espesor variable entre 0,5 a 1,5m (Fig.1). La vivienda estaba emplazada sobre la ladera de un cerro cuya pendiente se presentaba muy pronunciada (no pudo determinarse la topografía exacta original por no hallarse información previa, pero el simple recorrido y observación dio cuenta de ello). Parte de la edificación está ubicada sobre terreno al que se le había desmontado el espesor de suelo fértil (parte de los horizontes A y B y quizás hasta buena parte del horizonte C) y parte construida en "voladizo" en la que había sido necesario realizar un relleno de espesor importante previo a la materialización de uno de los contrapisos.

Fig.1. Secuencia estratigráfica en cercanías de la vivienda

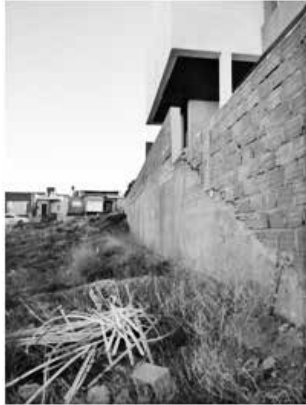
La vivienda con franca orientación este-oeste linda con un terreno baldío en su muro orientado al sur. Dada la topografía abrupta en la que fue construida, el desnivel existente con dicho terreno era al momento de la inspección de alrededor de entre tres y cuatro metros (Fig.2). Al poco tiempo que los fuertes olores provenientes de las cámaras habían comenzado a presentarse, en el terreno baldío lindero, la vegetación comenzó a ser de un color verde más intenso y mucho más frondosa. Una de las paredes apoyada sobre un contrapiso construido sobre material de relleno presentó fallas importantes acompañadas de desplazamientos con rotación (Fig.3)

Fig.2. Terreno baldío lindero

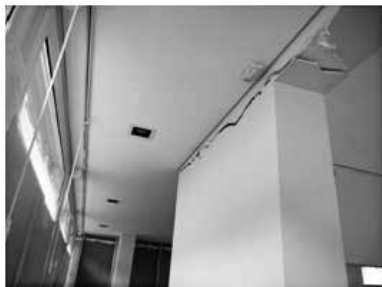
Fig.3. Falla presentada en muro interno

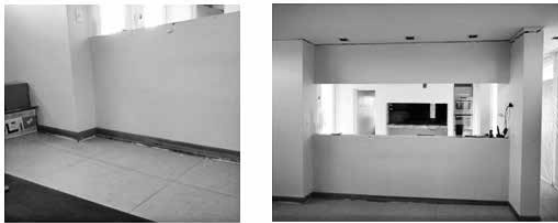
El piso de uno de los ambientes construido sobre material de relleno había presentado un desplazamiento vertical de alrededor de 3cm en superficie (Fig.4) en uno de sus bordes coincidente con el muro con roturas.

Fig.4. Deformación en piso de porcelanato (cada unidad de 1mx1m) y asentamiento en la pared apoyada en él.

Para poder realizar el muestreo, se procedió al levantamiento del piso afectado y a la rotura del contrapiso en dos puntos seleccionados diagonalmente opuestos. Al dejar al descubierto el relleno, se descubrió un huelgo entre el contrapiso y el mencionado relleno. Dicho espacio variaba en espesor entre los 5cm y los 12cm. No debe olvidarse que el conjunto de piso y contrapiso había cedido en algunos sectores alrededor de 3cm.

- Retiro del material de relleno en un espesor de entre 3 a 3,5m para ser colocado posteriormente en capas no mayores a los 15cm, convenientemente compactadas hasta la densidad seca máxima Proctor y con humedad óptima, no involucrando bajo ningún concepto el terreno afectado por las cimentaciones (esta recomendación surgió de la imposibilidad de acceder al estudio de suelos). En rigor de verdad se prefería alcanzar los 6m de profundidad pero analizado el bulbo de cargas transmitido por la losa y la posibilidad de afectar los bulbos de cimentación cuya profundidad se desconoce se opta por alcanzar los tres y medio metros.

- Materialización de un contrapiso diseñado y calculado como elemento estructural independiente del resto de las estructuras, a los efectos de no introducir alteraciones en los estados de carga de las mismas. El mismo debería contar con armadura tal que pudiese ser considerado una losa de cimentación en sí mismo.

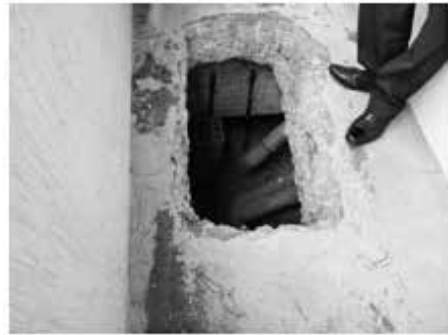
Ante estos indicios el propietario decidió llamar a un profesional para que destapase las cámaras e inspeccionara el sistema. Fue allí que se detectó la rotura y pérdida de continuidad y correspondiente pérdida de estanqueidad en la instalación sanitaria. La rotura no tenía razón técnica fácilmente deducible, aunque el desplazamiento era de casi veinte centímetros (Fig.5).

Fig.5. Rotura del contrapiso realizada para verificar la condición de las instalaciones sanitarias (en esta fotografía la instalación ya había sido reparada).

El anteriormente mencionado desplazamiento de un sector en la instalación sanitaria también fue como consecuencia del asiento del material de relleno. Al producirse el asiento del suelo, la tubería acompañó al movimiento desvinculándose del tramo al que se hallaba vinculado.

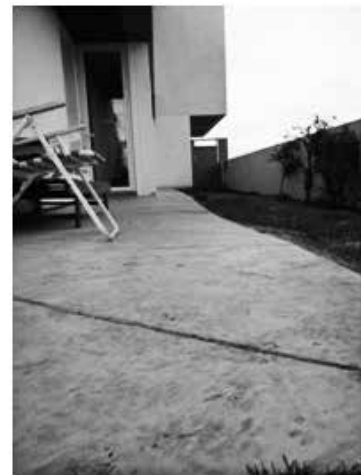
Las veredas perimetrales se deformaron irregularmente y las juntas de ellas se abrieron progresivamente (Fig.6).

Fig.6. Veredas perimetrales que cumplen con Código de Edificación Municipal de la ciudad de Comodoro Rivadavia (el ejido de Rada Tilly no cuenta aún con Código de Edificación propio)

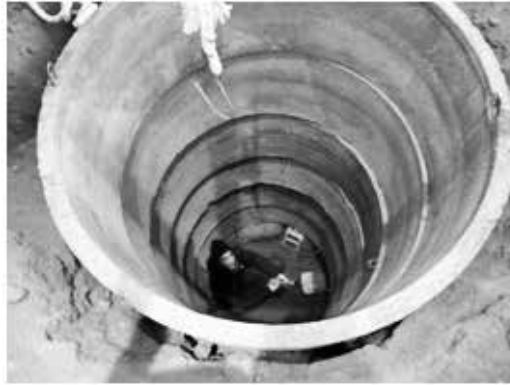
Muestreo cada metro de avance en la excavación, determinaciones de humedad, clasificación del material de relleno, pruebas de compactación PROCTOR, fueron realizadas hasta alcanzar una profundidad en la que el material encontrado cambiase sus propiedades. Para proceder al muestreo a partir de los 3m se utilizó un sistema de dovelas cilíndricas como sistema de entibación.

Fig. 7. Muestreo manual a 6m de profundidad utilizando un sistema de dovelas para el entibado.

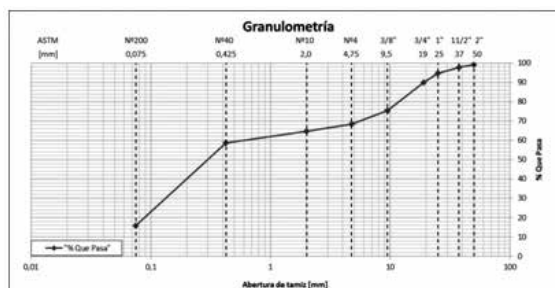
Del análisis de la granulometría del material de relleno surge que el mismo es apto para la función para la cual fue concebido. Clasificado como arena limosa con gravas en los primeros centímetros (Fig.8) y como grava mal graduada con limos (Fig.9) a mayor profundidad su humedad natural varió entre un mínimo de 3,6% en superficie (los primeros 50cm aproximadamente) hasta una humedad que se mantuvo prácticamente constante cercana al 10,5% (Tabla 1).

Fig. 8. Curva granulométrica del material muestreado en los primeros 50cm de relleno

Es sabido que materiales granulares se compactan más fácilmente bajo la acción de cargas dinámicas. En tanto que materiales finos se compactan correctamente bajo la acción de cargas estáticas. Si analizamos las curvas granulométricas es posible visualizar que estamos en presencia de materiales francamente granulares. La incorrecta colocación del mismo y la incorrecta compactación lo llevan a permanecer en las condiciones originales hasta que la acción

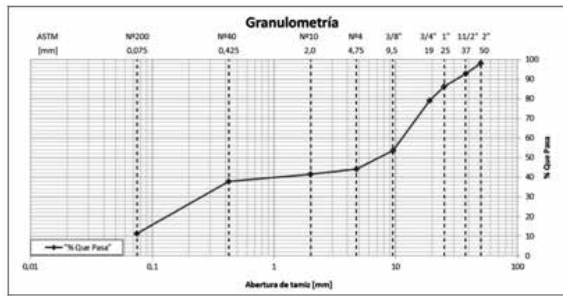
Fig.9. Curva granulométrica del material muestreado a partir de los 50cm de profundidad y hasta los 3,5m aproximadamente.

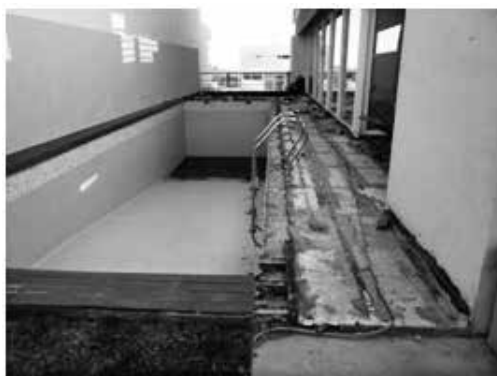
La principal sospecha siempre se centró en una piscina lindera a la construcción que en reiteradas oportunidades había sufrido de problemas de falta de estanqueidad. El propietario decidió realizar reparaciones pero aun así las deformaciones continuaban incrementándose.

-Establecimiento de una red de flujo con origen en la piscina colindante con la vivienda fue la única solución lógica que surgió del análisis integral de datos (fig. 8)

Fig.8. Levantamiento del deck en la zona de pileta para detectar fisuras, fugas o posibles roturas.

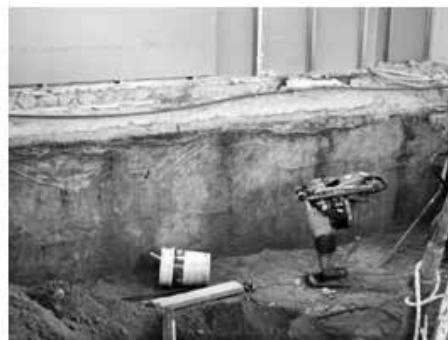
Fig.9. Equipo manual de compactación utilizado para compactar el relleno

El principal inconveniente para las recomendaciones presentadas a los fines de encarar la remediación radicaba en el hecho de que el sector afectado estaba rodeado de paredes vidriadas y ubicado en el corazón mismo de la construcción. La imposibilidad de acceder con maquinaria de gran porte requirió la extracción del material de relleno de forma manual. La colocación en capas de quince centímetros para su posterior compactación con equipo también manual hizo que el proceso fuera lento y prolongado en el tiempo (Fig.9).

- Dada la ubicación dentro de la vivienda del sector afectado y la necesidad de no generar daños en la estructura ni en la construcción en general, no se consideró conveniente la utilización de equipos de gran porte para la etapa de compactación, pudiéndose recurrir al mejoramiento del material de relleno con cemento o en su defecto cal. Se mencionó la posibilidad de
