# Índice de calidad de ribera en tramos del Arroyo Garín, Ingeniero Maschwitz

**Faggi Ana**

Facultad de Ingeniería, Universidad de Flores

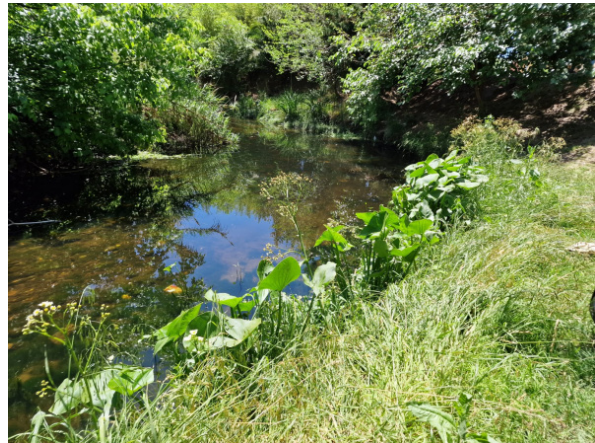
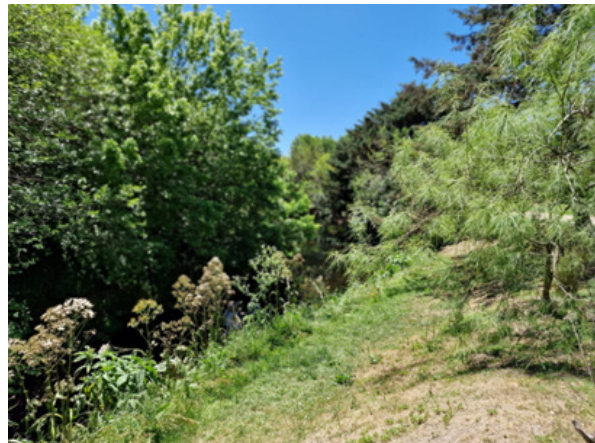
Los resultados de aplicar el índice muestran que el tramo en la Plaza Las Garzas alcanza buena calidad especialmente por su valor ecológico, escénico y recreativo (Figura 2). Tiene una vegetación diversa con presencia de herbáceas y leñosas que aportan sombra, oportunidad para sentarse y áreas de césped donde disfrutar del paisaje. Valor regular alcanza el tramo del Puente Fernández (Fig. 4), tramo entre las calles la Plata y Entre Ríos, un área de gran potencialidad para realizar mejoras con tareas de rehabilitación ambiental que incluya estrategias de restauración ecológica.

**Figura 2 Plaza Las Garzas. Ejemplo de borde de arroyo con alto valor ecológico y estético.**

Para el tramo de Plaza las Garzas, evitar residuos y mejorar la seguridad y mayor presencia vecinal, la posicionaría como un muy buen sitio. En el tramo La Plata y Entre Ríos sería deseable en la parte alta del talud mejorar la oferta de sombra con infraestructura verde, presencia de bancos para hacerlo más atractivo como espacio público. En Entre Ríos y Los Andes será imperioso trabajar sobre el eje ecológico y aplicar metodologías de restauración para mejorar el hábitat, disminuir el sombreado, excesivo, revegetar las orillas con

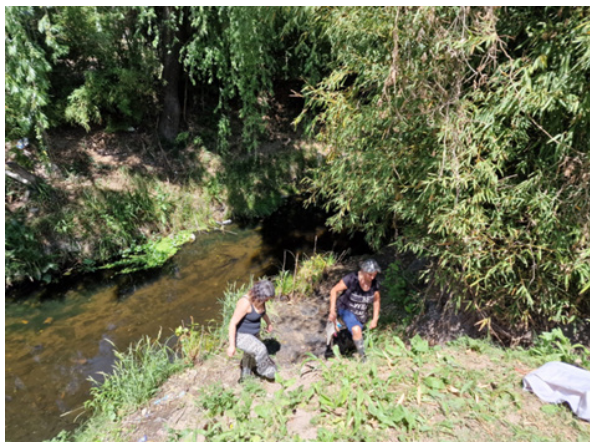
**Figura 3 Puente Entre Ríos. Tramo de mala calidad según el índice.**

Esto facilitaría que el vecino la reconociera como propia, se apropiara del lugar público, pudiera transitar o permanecer en actitudes contemplativas con lo cual se incrementaría en valor social. El menor valor es el tramo entre el Puente Entre Ríos y el Puente Los Andes (Figura 3), ribera muy sombreada por el avance de árboles exóticos de gran tamaño sobre una de sus márgenes y la línea de viviendas pertenecientes al barrio Cerrado Los Caracoles que invade la línea de ribera, combinación de circunstancias que deja crecer poca vegetación herbácea en los bordes.

plantas típicas de humedal. Recuperado este eje, el mismo traccionaría a las otras dimensiones a incrementarse.

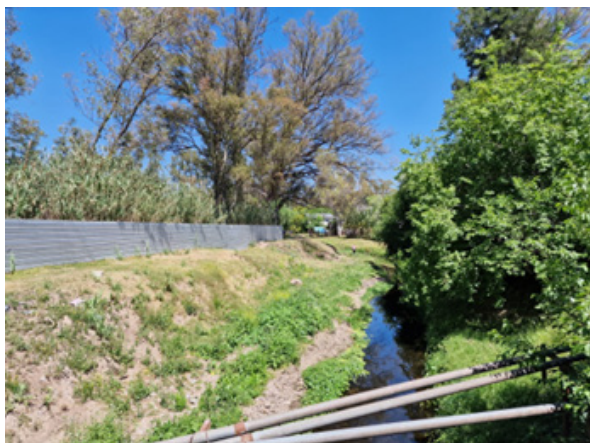
**Figura 4 Puente Fernández. Tramo entre las calles La Plata y Entre Ríos de calidad regular según el índice.**
