# Uso del suelo y calidad del agua en la cuenca del Arroyo las Piedras, RMBA

G.Y. Iglesias<sup>a</sup>, G.O. Basílico<sup>b</sup>

a. Laboratorio de Bioindicadores y Remediación, Facultad de Ingeniería, Universidad de Flores

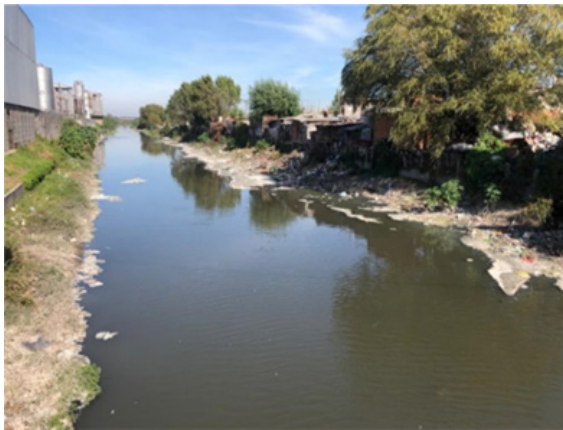
Figura 2: Punto de muestreo n°3 (PM3).

En el PM3 el ancho del arroyo es de 3 a 4 veces mayor al del PM1 y presenta residuos sobre el cauce, al igual que el PM2. Además se observaron ve-

hículos y partes de ellos hundidos (estos son descartados generalmente por actividades delictivas), olor nauseabundo y presunta grasa como sobrenadante retenido por la basura y vegetación de la vera del cauce (Fig. 2). Se sospecha que la materia orgánica presente como sobrenadantes de color blanco es generada por una refinería de grasa ubicada en las cercanías de este punto, dado que la misma ha sufrido clausuras por diferentes organismos de control debido a la ausencia en el tratamiento de sus efluentes y presencia de cañerías clandestinas.
