Método para eliminar punturas en rodillos de línea de pintado de chapa metálica

Apaza Huanca, Jonathan

Dto. de Ing. Mecánica de la UTN FRBA,
Tutor: Diego Caputo

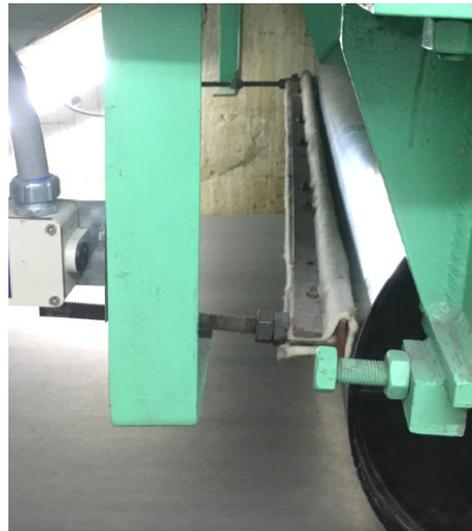
Se definió instalar en el bastidor de los rodillos, unos soportes en ambos extremos para fijar mediante varillas roscadas, un perfil metálico cubierto de un fieltro abrasivo paralelo y apoyado al rodillo (ver Figura 1).

Figura 1: Rodillo con limpiador de fieltro estático.

Los soportes para las varillas roscadas tienen un agujero por donde las varillas lo atraviesan. El perfil tipo T en cada extremo lleva una tuerca soldada en el borde del alma. A dicha tuerca se rosca la varilla una vez que el perfil recubierto está en su posición de trabajo. Y las varillas roscadas se fijan a sus soportes mediante dos tuercas, una de cada lado del agujero.

De esta manera se obtiene un dispositivo de efectividad aceptable, simple y económico que permite aplicar un grado de abrasión y limpieza sobre la cara cilíndrica del rodillo. Así se logra contener el problema hasta ejecutar una solución final.

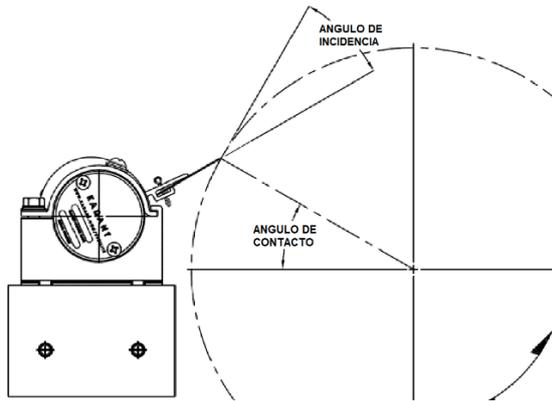
Este equipo realiza la limpieza a través de un sistema mecánico que utiliza una lámina de material compuesto de capas que le dan flexibilidad y gran resistencia mecánica. Dicha lámina se posiciona tocando el rodillo con un ángulo de incidencia propicio para el correcto ataque a los particulados adheridos a su superficie (Ver Figura 2).

Figura 2: Dispositivo mecánico con lámina de ataque para limpieza del rodillo.

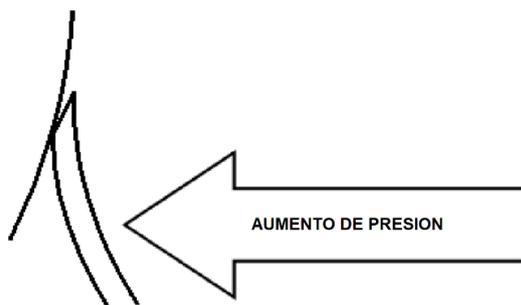
Cabe aclarar que en el caso de las láminas, una presión excesiva produce directamente un mal funcionamiento del mecanismo, ya que cambia la forma del contacto (Ver Figura 3).

Figura 3: Contacto ineficiente debido a lámina con presión excesiva.

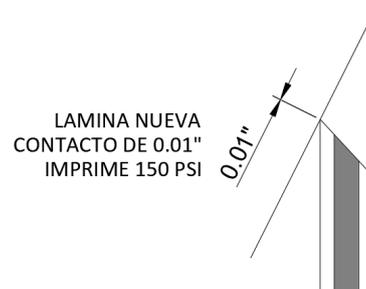
Una lámina nueva presenta una forma diseñada para el ataque de las partículas adheridas a la superficie del rodillo. En la Fig.4 se puede apreciar que el espesor de contacto entre rodillo y lámina es muy bajo, en el orden de las dos décimas de milímetro.

La fuerza que imprime el contacto de la lámina sobre la superficie del cilindro en un espesor tan pequeño genera una presión elevada. Acorde a datos provistos por el fabricante se puede alcanzar valores de hasta 10bar (150 psi).

Figura 4: Presión que ejerce el espesor de contacto de una lámina nueva.

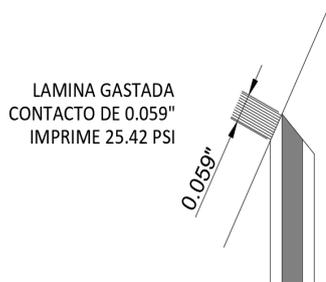
A medida que se encuentra en servicio y dado que la lámina es un material compuesto de tres capas, se observa un desgaste relativamente rápido de la primera capa de polietileno aumentando el área de contacto. Por esta razón, queda descubierta la capa intermedia que está formada por un tejido de fibras.

Esta situación, si bien trae como consecuencia una caída de la presión por el incremento del espesor de ataque, la capa del tejido de fibras responde favorablemente por ser más abrasiva (Ver Figura 5).

Figura 5: Presión que ejerce el espesor de contacto de una lámina gastada parcialmente.

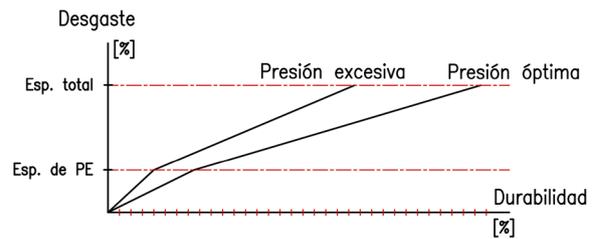
En la Fig. 7 se puede observar la evolución de la vida útil de una lámina con la presión regulada óptima respecto de otra regulada con presión excesiva. Obsérvese que la pendiente es menor para la presión óptima.

Figura 7: Evolución del desgaste de una lámina y su durabilidad.

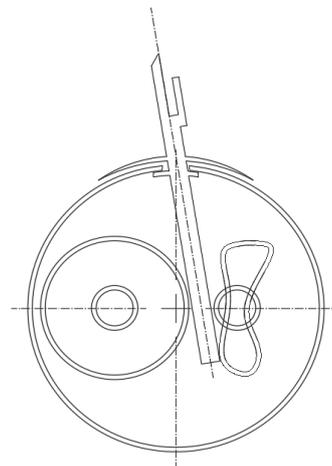
La Fig. 8 muestra el sistema de accionamiento que define la presión que ejerce la lámina. El mismo está compuesto por un conjunto de vejigas elásticas en el interior del cilindro contenedor del rascador, que limitan el giro relativo del soporte de la lámina respecto del cilindro.

Figura 8: Configuración de doble vejiga interna en el cilindro del rascador.

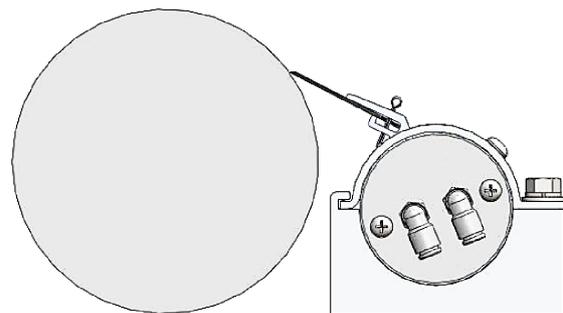
Esta configuración del dispositivo permite maniobrar, mediante la instalación de un circuito neumático, la dirección del aire comprimido para elegir cuál de las dos vejigas debe expandirse. Se obtiene, de esta forma, en una posición la de servicio (Ver Figura 9) y en la otra la de reposo (Ver Figura 10).

Figura 9: Rascador en posición de servicio.

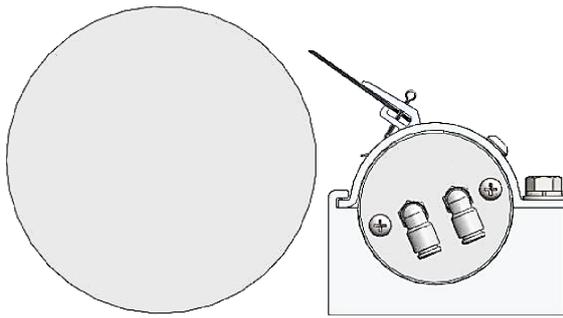
Figura 10: Rascador en posición de reposo.

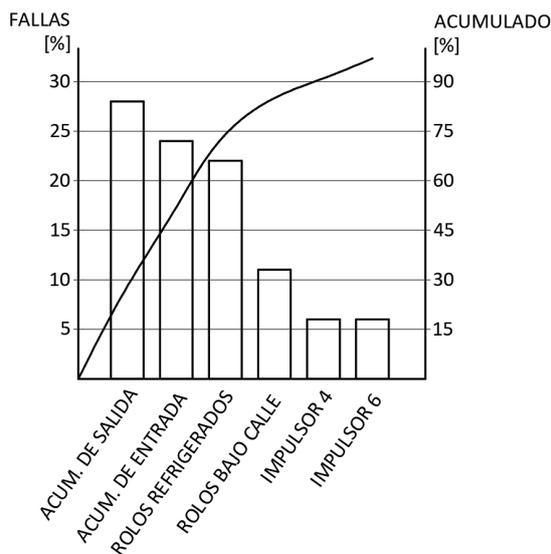
Este se ve reflejado en el diagrama de Pareto de fallas generales discriminando por sectores de la línea (Ver Figura 11).

Figura 11: Pareto de fallas e interrupciones discriminado por sector de la línea de pintado.

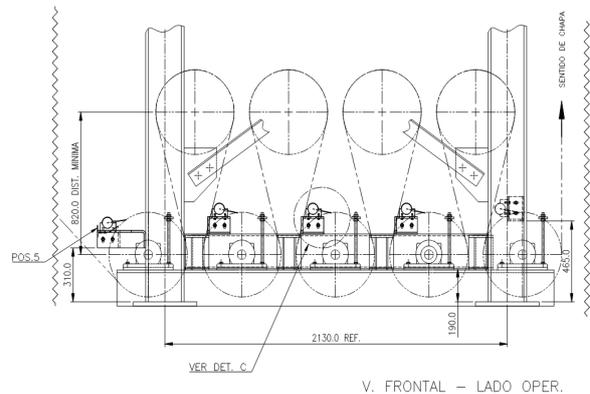
A continuación, el análisis se centrará en la forma correcta de instalar los rascadores, el diseño de los soportes base y los de regulación considerando la condición más desfavorable. Es decir, cuando la cuna superior desciende hasta el nivel mínimo, teniendo una distancia vertical entre rodillos de 820 mm (Ver Figura 12).

Figura 12: Vista lateral del acumulador de salida, cuna superior en la altura mínima.

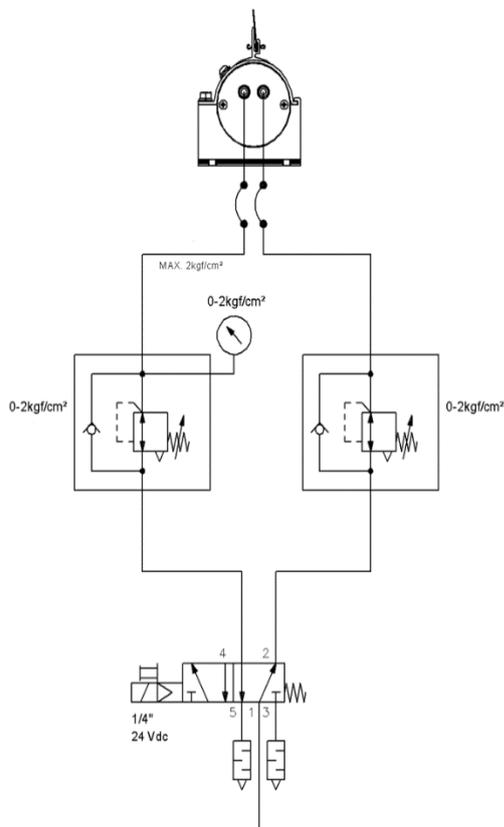
Quedando pendiente la llegada de los materiales, se realizó la automatización del sistema de limpieza. En la Fig. 15 puede verse el diagrama de accionamientos neumáticos. Los planos de circuitos eléctricos de control y potencia, y los programas en versión Ladder y lista de pasos, fueron delegados al especialista de programación, obteniendo como resultado un equipo con la disponibilidad necesaria para el correcto uso del dispositivo.

Figura 15: Diagrama neumático del dispositivo de limpieza para rodillos.

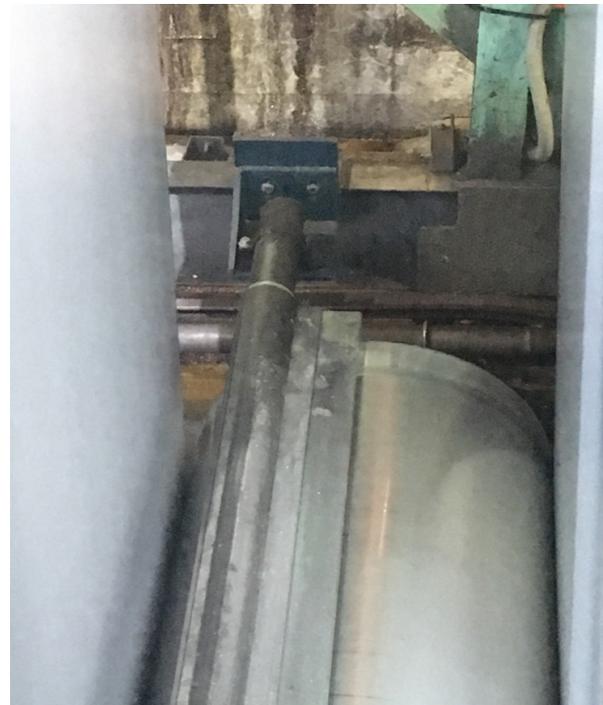
La Figura 17 permite ver el dispositivo instalado después de un mes de servicio. Puede observarse que la robustez del equipo es equiparable al resto de los sistemas.

Figura 17: Equipo rascador de lámina tras un mes de servicio, en posición de reposo.

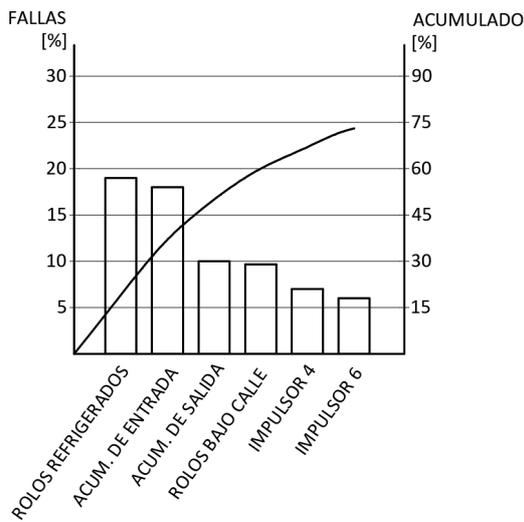
Las fallas por punturas están aún presentes, pero con un porcentaje menor, y en el diagrama de Pareto del semestre posterior se pudo observar que el nuevo sector con fallas incipientes es el de los rodillos refrigerados de la línea de pintado, junto con la del acumulador de entrada. (Ver Figura 18)

Figura 18: Pareto de fallas discriminado por sector después de la mejora.

Cabe aclarar que, si bien bajó la proporción de fallas en el acumulador de salida a casi la tercera parte, existe la posibilidad de que los rodillos de la cuna superior tengan el mismo problema. Por lo cual será objeto de estudio analizar la factibilidad de instalar estos equipos rascadores, con la dificultad de que los rodillos están desplazándose en movimientos verticales, y las conexiones de aire comprimido y del circuito eléctrico deberán adaptarse a este nuevo entorno.
