# Índice de calidad de ribera en tramos del Arroyo Garín, Ingeniero Maschwitz

**Faggi Ana**

Facultad de Ingeniería, Universidad de Flores

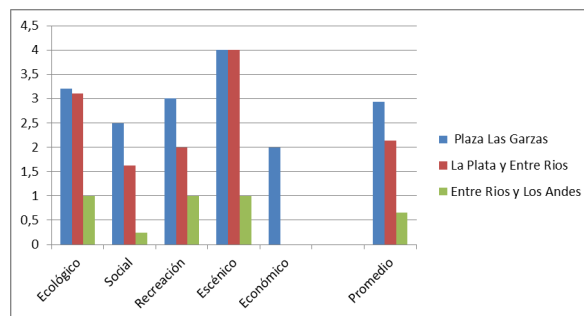
Índice de Calidad	Plaza Las Garzas	La Plata y Entre Ríos	Entre Ríos y Los Andes
Ejes			
Ecológico	3,2	3,1	1
Social	2,5	1,62	0,25
Recreación	3	2	1
Escénico	4	4	1
Económico	2	0	0
Promedio	2,94	2,14	0,65

**Figura 5 Índice de Calidad del borde del arroyo Garín en distintos tramos de su recorrido en Ing. Maschwitz. Valores muy bueno (4), bueno ( $\geq 3$ ), regular ( $\geq 2$ ), malo (1).**

Estos resultados permiten ver en cuáles ejes es posible realizar mejoras. Iniciativas que incrementaran los valores ecológicos y recreativos colaborarían a aumentar los sociales y recreativos. Inclusive sería posible pensar en la dimensión económica que redundaría en mayor valor de viviendas ubicadas a la vera del arroyo, si las condiciones de ausencia de residuos y vertidos de efluentes, así como una mayor seguridad estuvieran garantizadas. La percepción de inseguridad es una variable que disminuye el valor de estos sitios, también de que fueran propicios para comportamientos indeseables como robo, consumo de alcohol, etc. Surge aquí la necesidad de incluir la figura de custodio de estos espacios por una figura idónea, tal como lo plantean los vecinos. Es un tema no contemplado aún en los esquemas de seguridad de zonas urbanas que incluyen arroyos urbanizados. Instalar esta necesidad, forma parte de la concientización sobre su existencia y real importancia.
