Indicadores urbano-ambientales e infraestructuras grises, azules y verdes, barrio Sol y Verde

Urban-environmental indicators and gray, blue and green infrastructure, sol y verde neighborhood

Clara Victoria Zuñiga Mendoza | Consejo Nacional De Investigaciones Científicas Y Técnicas - Centro De Estudios Sociales De La Economía, Escuela Interdisciplinaria De Alto Estudios Sociales, Universidad Nacional De San Martín. Laboratorio De Bioindicadores Y Remediación, Universidad De Flores.

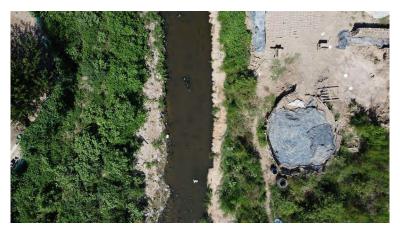
nes tóxicas y lixiviados, afectando los acuíferos subterráneos, fuente principal de agua en la zona. La producción de ladrillos suele realizarse dentro de los lotes y limita el uso del espacio exterior (Figura 4).

Figura 4: Arroyo Pinazo y producción de ladrillos de barro a pequeña escala. Fotografía: Miguel Caamaño

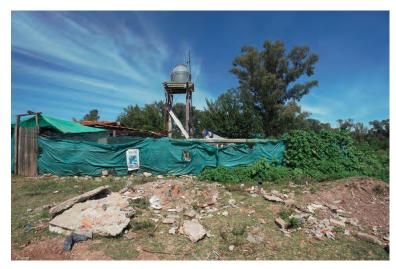
En Sol y Verde, ante la falta de redes públicas, las familias dependen de perforaciones y tanques de almacenamiento de entre 600 y 1.100 litros, recargados diariamente (Figura 5). Se estima un consumo total de 1.210.000 litros por día, lo que implica 275 litros diarios por persona. Este valor supera ampliamente tanto el estándar mínimo de 100 litros por habitante por día propuesto por Rueda (2012), como el consumo promedio nacional de 96 180 l/hab/día (AySA, 2021). Estas cifras reflejan ineficiencias propias de soluciones individuales, más costosas y menos sostenibles que las redes centralizadas, y subrayan la

Figura 5: Tanque de reserva domiciliario. Fotografía: Miguel Caamaño.

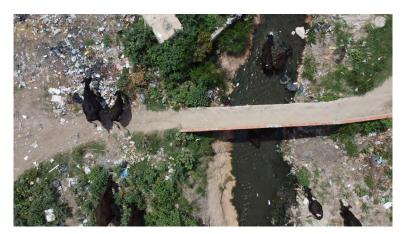
Los arroyos Pinazo y Zinny, en José C. Paz, son espacios multifuncionales para la comunidad de Sol y Verde, utilizados para el pastoreo (Figura 6) y la construcción de paradores autogestionados (Figura 7). Sin embargo, el vertido de desagües cloacales y residuos sólidos ha degradado la calidad del agua, y afecta la salud pública. La falta de infraestructura genera el uso informal de sus márgenes como estacionamientos, limitando el acceso y la movilidad. Ante la ausencia de servicios formales, la comunidad recurre a soluciones informales que muestran resiliencia, pero evidencian la necesidad de intervenciones para garantizar servicios básicos y recuperar el arroyo. Estos arroyos son fundamentales para Sol y Verde. Su gestión requiere un enfoque integral que combine mejoras infraestructurales, prácticas sostenibles y la participación comunitaria.

Figura 6: Pastoreo de vacas y arrojo de residuos sobre los márgenes y el espejo de agua del Aº Pinazo. Fotografía: Miguel Caamaño.

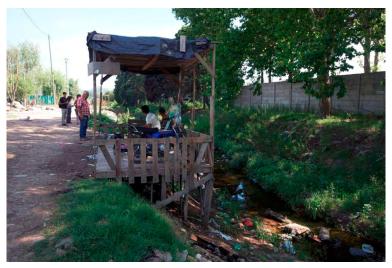
Figura 6: Paradores autogestionados para el descanso y el resguardo del sol. Fotografía: Miguel Caamaño .
